Wölflinswil

Gemeinde: Wölflinswil

●
Vergleichsraster:
Dorf

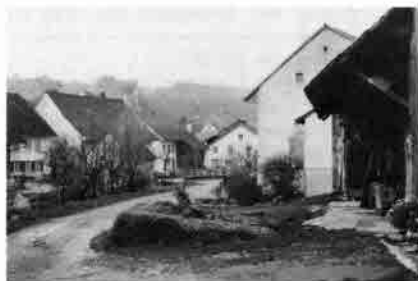
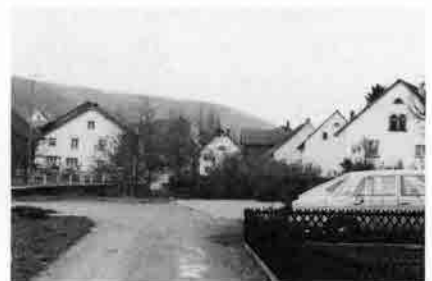
4-7 Der von Norden nach Süden verlaufende Hauptgassenraum beginnt im Süden recht unspektakulär mit einem durch zahlreiche Neubauten verdichteten Vorgelände und einigen alten Höfen (53,32,35,36)

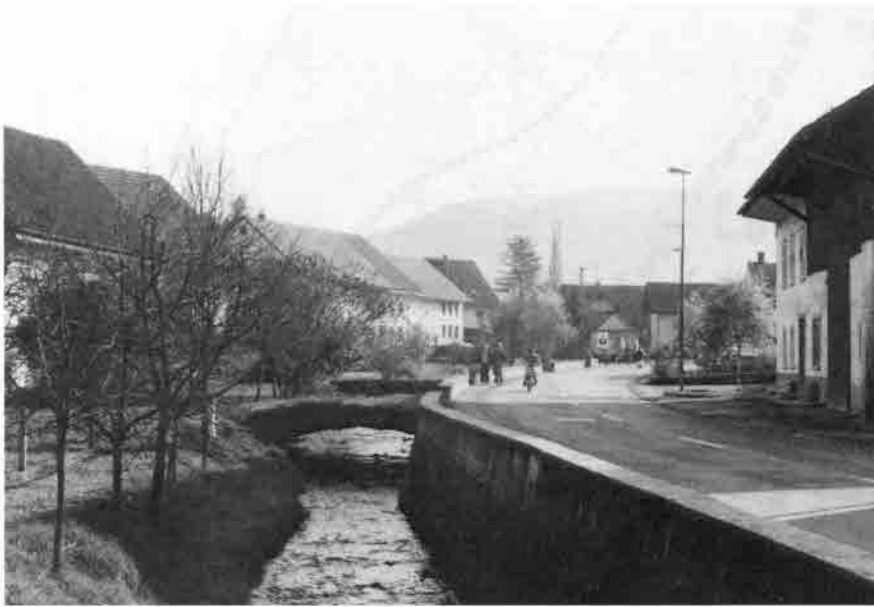
8-10 Im Kern verdichtet sich die Bebauung, und nebst dem Bach mit seinen alten Brücklein wird der prächtige Dorfplatz zum zentralen Element des Dorfs. Hier stehen mächtige Höfe mit grossen, ziegelgedeckten Dachflächen, die meist Oekonomie- und Wohnteil unter einem durchlaufenden First vereinen (13,5,31)

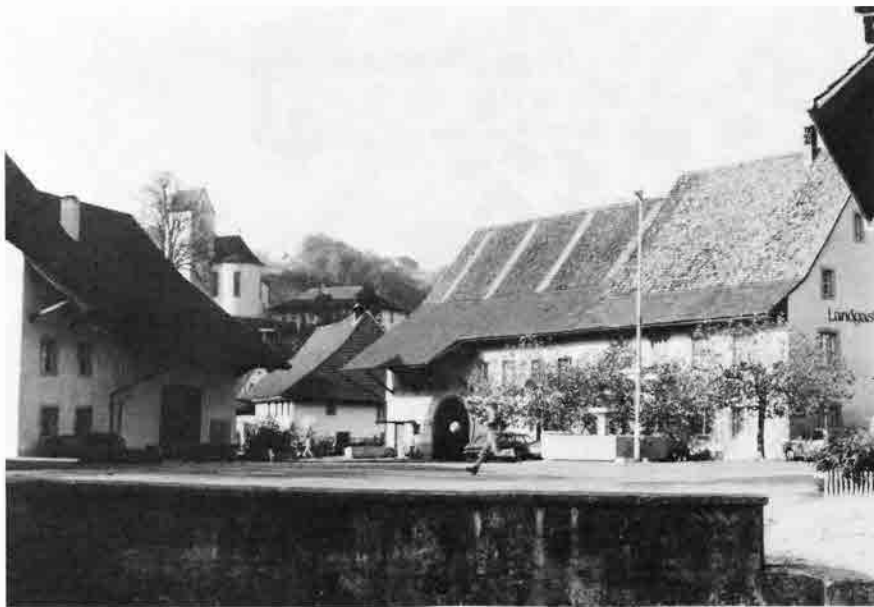
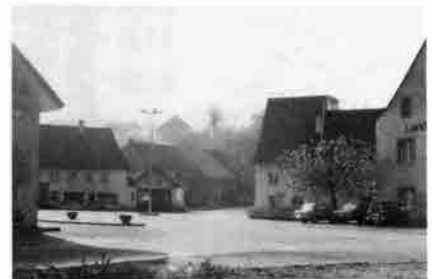
11,12 Der grosse, teilweise gepflästerte Platz im Zentrum ist ein einmaliges Beispiel unter den dörflichen Siedlungsanlagen im Kanton Aargau (12,6)

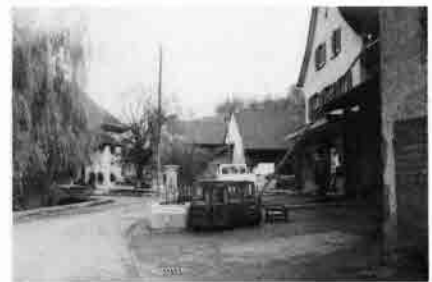
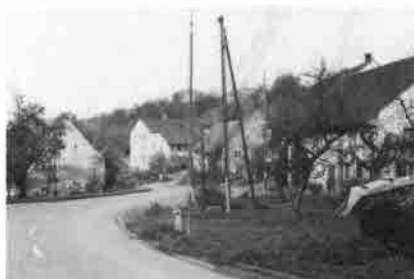
13,14 Vom Zentrum aus gegen Osten und Norden stehen die Bauten auf beiden Seiten der Strasse etwas lockerer, gehören aber zum regionsüblichen Typus der Ackerbauernhöfe (40,43)

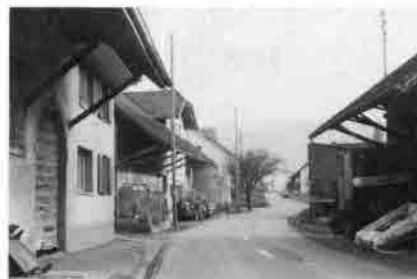
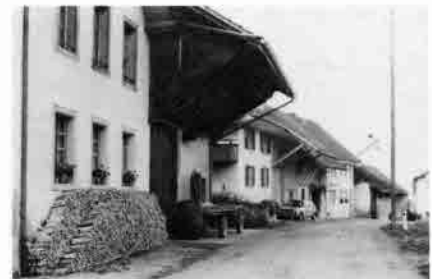
15,16 Etwas ärmlicher dann und kleiner im Volumen sind die jüngeren Höfe, die sich im Norden noch einmal zu zwei kompakteren Grüppchen verdichten (50,17)
