Villaggio

Corippo

Comune di Corippo, distretto di Locarno, Cantone Ticino

ISOS
Inventario degli insediamenti svizzeri da proteggere

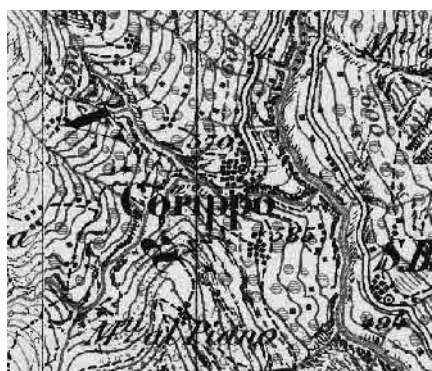
Carta Siegfried 1873/1915

La Carta Siegfried del 1873/1915 mostra una forma del nucleo uguale a quella attuale, con la sola differenza che da tale data sembra si siano aggiunti alcuni edifici, soprattutto nelle terrazze superiori del nucleo. Oltre al tracciato della cantonale di fondovalle, compare anche il collegamento carrozzabile tra questo e il nucleo.

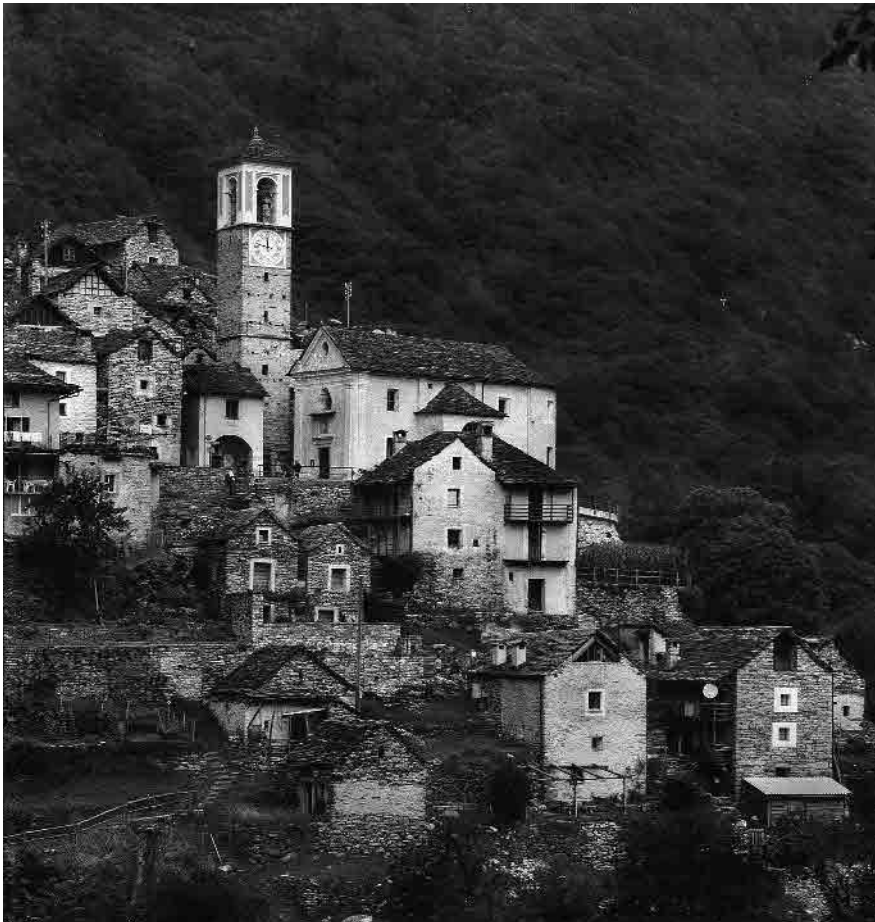
1 La posizione del villaggio in forte pendio

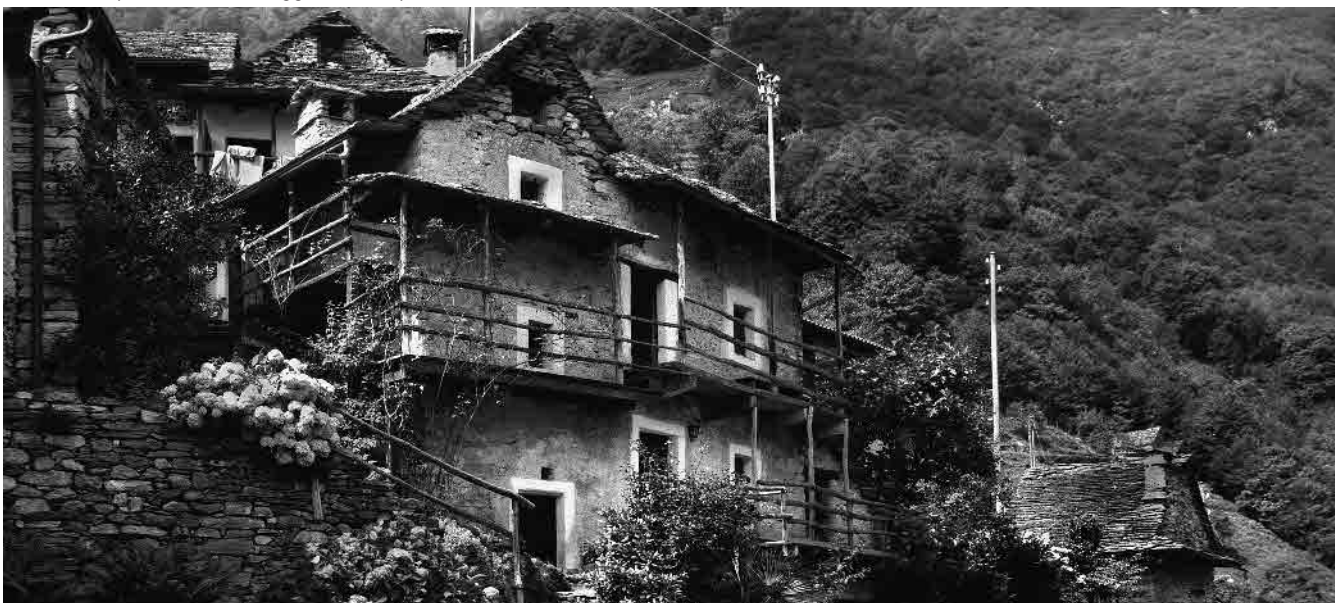
4 Dimora sul margine orientale del nucleo; ballatoi in legno e 'collarini' bianchi alle aperture

Gli edifici sono di piccolo volume, anche le abitazioni che, in qualche raro caso, quando hanno spazio, affacciano a valle dei fini ballatoi con parapetto e montanti in legno. In alcuni casi, comunque, alla strettezza della fronte di certi edifici fa riscontro una elevazione a tre piani verso valle che, in ragione del forte pendio, diventano uno solo sul lato a monte. La dominante muratura a vista contribuisce in maniera decisiva all'immagine d'insieme omogenea e a ciò contribuisce anche la pressoché esclusiva dominanza delle coperture in piode. Altri elementi ricorrenti sono vecchie architravi che testimoniano l'antichità degli edifici, pitture a tema religioso sia su abitazioni che su stalle, i collarini alle aperture con strombatura più o meno pronunciata.

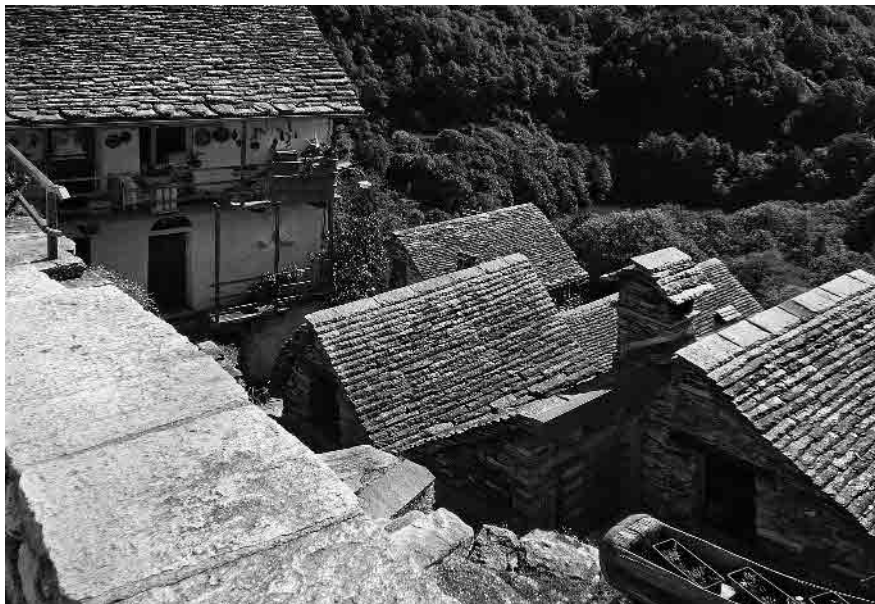
5 Dal sagrato, vista sui tetti in pioda

La vista dall'alto mostra alcune 'macchie' di materiali non tradizionali di copertura. Il valore dell'insediamento richiederebbe l'esclusivo utilizzo delle piode per le coperture.

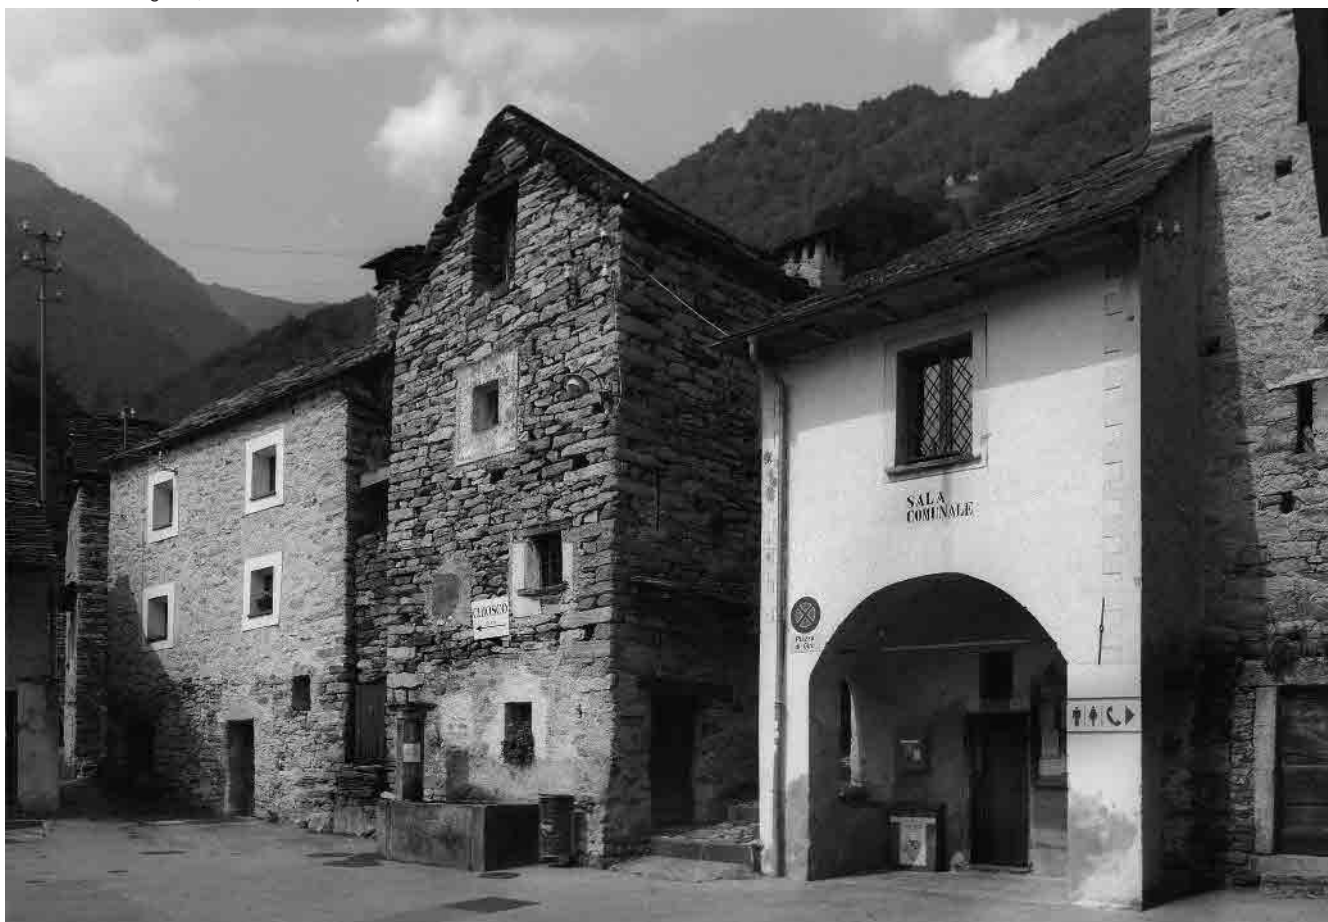
7 Edifici a definizione del lato a monte della piazzetta della chiesa

Il lato a monte del vuoto è dato da un fronte di edifici imponenti nella loro rustica sobrietà: al campanile in muratura a vista, rientrante rispetto al resto dell'allineamento, si giustappone la stretta fronte intonacata dell'aula comunale, col piano terreno completamente aperto da un arco; segue il lato di frontone di un edificio abitativo utilitario, in pietra a vista – una casa a torre a tre piani e mezzo cui si addossa una fontana datata 1879 con un bel fusto – e, quindi, un lato di gronda di un edificio più chiaramente abitativo a tre piani. Questi ultimi due hanno aperture con il collarino con forte strombatura. Anche se avanzata rispetto ai detti edifici, collabora alla definizione del fronte anche il fianco meridionale della chiesa, intonacata. A tale serrata chiusura di questo fronte e alla compattezza priva di aperture e vuoti nel resto del nucleo, si contrappone la completa apertura dello spazio verso valle, che permette la vista da valle sul fronte. Sul lato ovest della piazza con un piano emerge l'osteria (1.0.5) che dà la definizione al vuoto su quel lato.

Eventualmente si potrebbe studiare la possibilità di un miglioramento del fondo della piazzetta della chiesa.
