**Bruson**

Commune de Bagnes, district d'Entremont, canton du Valais

ISOS  
Inventaire des sites construits à protéger  
en Suisse

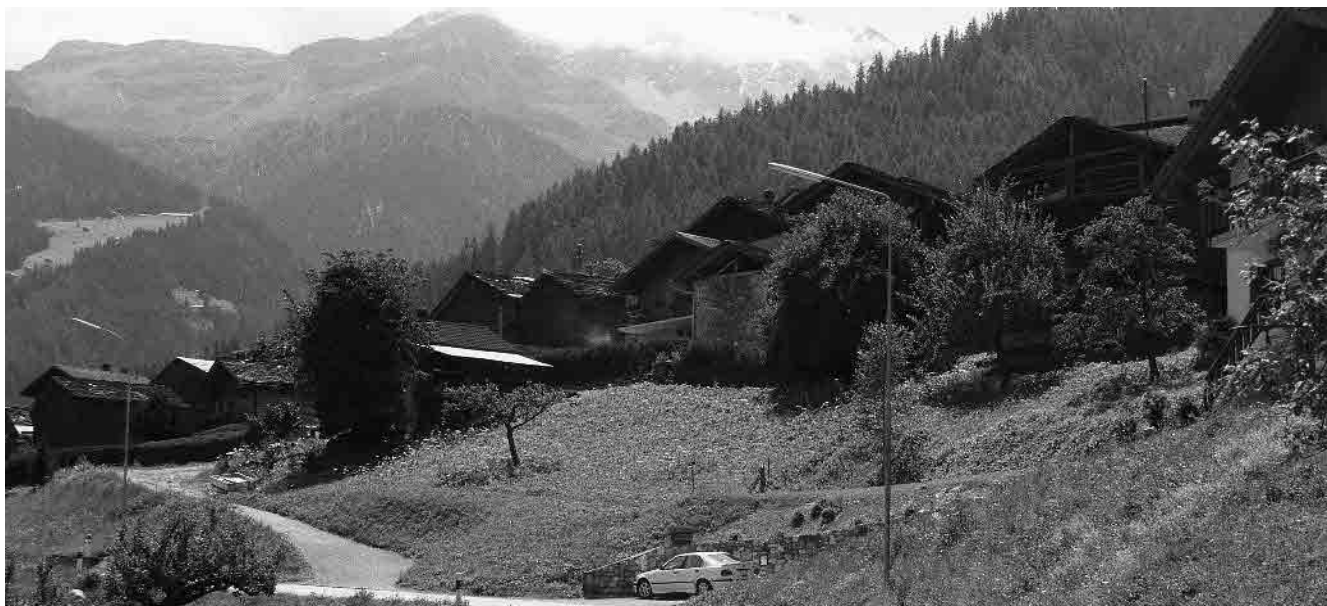
Type	Numéro	Désignation	Catégorie d'inventaire	Qualité spatiale	Qualité hist.-arch.	Signification	Obj. de sauvegarde	Observation	Perturbation	Photo n°
P	1	Agglomération historique caractérisée par sa structure très dense	A	X	X	X	A			1-12
E	0.1	Noyau supérieur, aujourd'hui quelque peu détaché à la suite de démolitions à la couture des deux tissus	AB	X	/	X	A			
PE	I	Prés et vergers sur l'arrière de l'agglomération, à la topographie animée, en liaison avec un cours d'eau	a			X	a			
PE	II	Terrains agricoles et prés, aujourd'hui largement desservis par des voies et urbanisés	b			X	b			
PE	III	Première phase d'urbanisation du site, dans les années 1980, relativement discrète du fait de sa position en retrait	b		/		b			
PE	IV	Habitations individuelles implantées le long de la route d'accès au site, dans les prés et les vergers	b		/		b			
EE	V	Champs et prés, en partie plantés en vergers, formant le premier plan de la silhouette principale ; quelques constructions récentes	ab			X	a			1

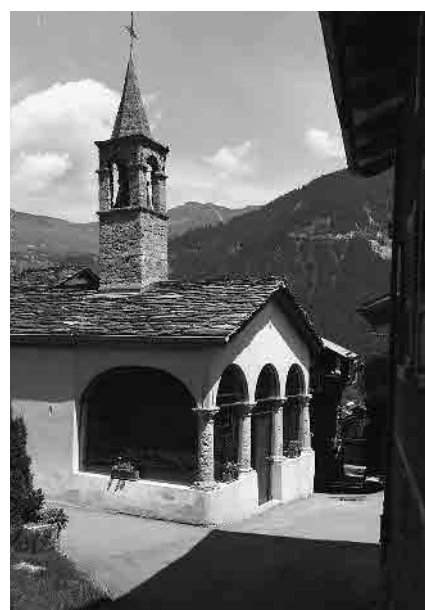
3 Chapelle Saint-Michel, 18<sup>e</sup> s.

EE	VI	Partie supérieure du versant constituée de prés, devenant plus escarpée en se rapprochant de la forêt	a			X	a			
EI	1.0.1	Chapelle Saint-Michel, d'origine baroque, restaurée dans les années 1970 de manière discutable				X	A			3,4

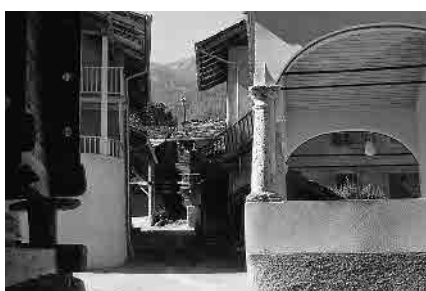
1.0.7	Maison avec café ; appuis de fenêtre cintrés baroques ; modifications dans les percements ; situation dominante						o		
	1.0.8	Habitation en maçonnerie 18 <sup>e</sup> -19 <sup>e</sup> s. marquant le parvis de l'église						o		4

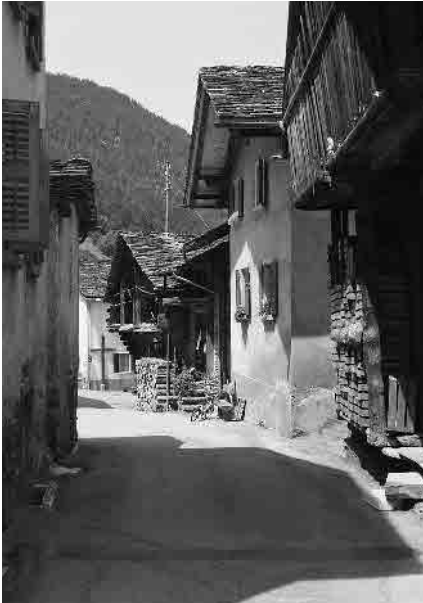
7

1.0.11	Rue horizontale étroite courant parallèlement aux courbes de niveau ; alternance de bâtiments en maçonnerie et en bois ; qualités spatiales élevées						o		7-9

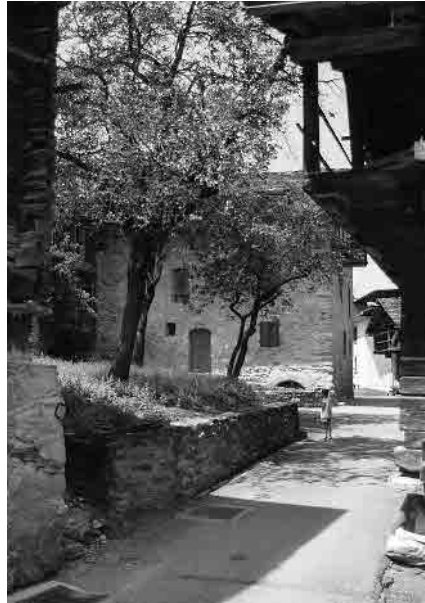
1.0.4	Maison en maçonnerie avec chaînes d'angle et encadrements repeints dans les années 1990 ; datée 1829 sur de fausses clefs de tirants						o		
	1.0.5	Habitation en maçonnerie d'origine baroque, malheureusement décrépie ; nouvelles ouvertures sous le toit						o		8

sage (1.0.5) ou pose de crépis synthétiques (1.0.16), remplacement des couvertures en dalles de pierre par de l'ardoise ou de l'Eternit, etc. Les constructions nouvelles, parmi lesquelles un petit locatif des années 1970 (1.0.17), demeurent exceptionnelles ; il s'agit le plus souvent, outre des adjonctions en rez-de-chaussée, soit de la disparition d'un raccard, laissant un socle nu, soit du bétonnage du socle avant repose du raccard (1.0.19). Bruson est un site à l'origine exclusivement consacré à l'agriculture et à l'élevage, regroupant en son sein, jusque bien après la Seconde Guerre mondiale, l'intégralité des constructions et qui occupe une situation topographique et paysagère exceptionnelle, sur une plate-forme intermédiaire du versant. Ceci lui a valu d'être choisi comme village de montagne modèle dans le cadre de l'Exposition nationale de 1964. L'abandon largement entamé de cette activité ancestrale, s'accompagnant d'un modeste développement touristique de type familial, s'est traduit, à partir des années 1970, par l'implantation progressive de résidences secondaires et de villas à la périphérie du tissu historique, dans les prés ; ce développement, qui menace d'étouffer l'agglomération historique, est heureusement contenu, sur l'arrière, côté cours d'eau, par la topographie, l'autre face, au sud-est, ne pouvant être protégée que par la volonté du planificateur. Au-delà, l'abandon progressif de l'activité rurale traditionnelle se traduit par un entretien souvent médiocre des dépendances, lorsqu'elles ne sont pas tout simplement transformées en habitation ou en résidence secondaire. En effet, si la population, après une baisse sensible durant la première moitié du 20<sup>e</sup> siècle, passant à 381 habitants en 1920, puis à 249 habitants en 1960, semble s'être à peu près maintenue, contrairement à d'autres régions du Valais, c'est au détriment de l'image extérieure du site ; en effet, si en 1978, à la date du premier relevé réalisé par l'ISOS, les prés et les champs cernant le village étaient encore largement libres de constructions, à l'exception de celles regroupées en contre-haut (III), les premières amorces de développement déjà perceptibles à cette époque se sont poursuivies sans interruption, à tel point qu'il y aura bientôt autant de familles habitant à la périphérie qu'au cœur du village. Cette évolution est particulièrement préoccupante et constitue une menace grave pour le site.

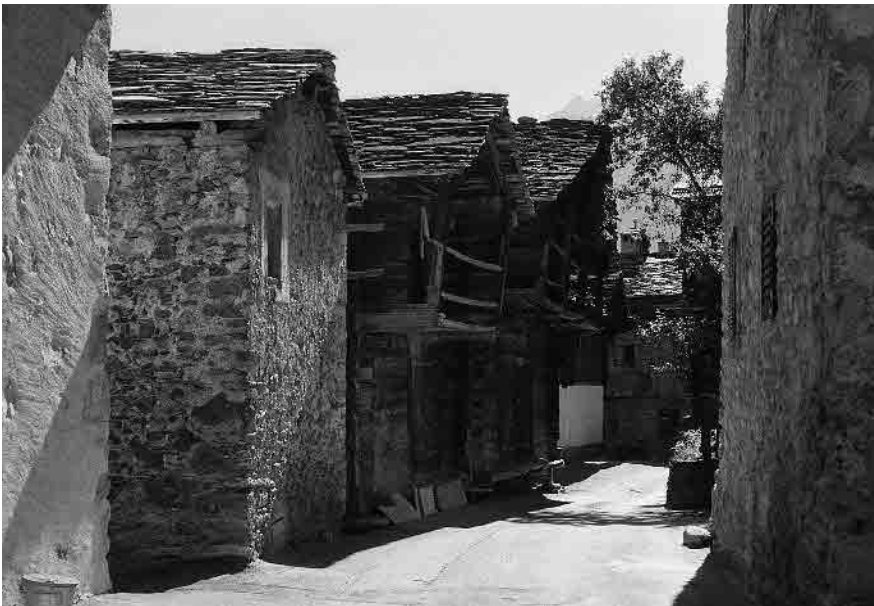
1.0.2	Petite dépendance en maçonnerie datée 1629 ; couverture en pierres et encadrements en stuc moulurés						o		9
	1.0.3	Habitation double en maçonnerie avec passage couvert, 18 <sup>e</sup> -19 <sup>e</sup> s. ; chaînes d'angle peintes et porte sculptée						o
