#### Village

**Vollèges**

Commune de Vollèges, district d'Entremont, canton du Valais

ISOS  
Inventaire des sites construits à protéger  
en Suisse

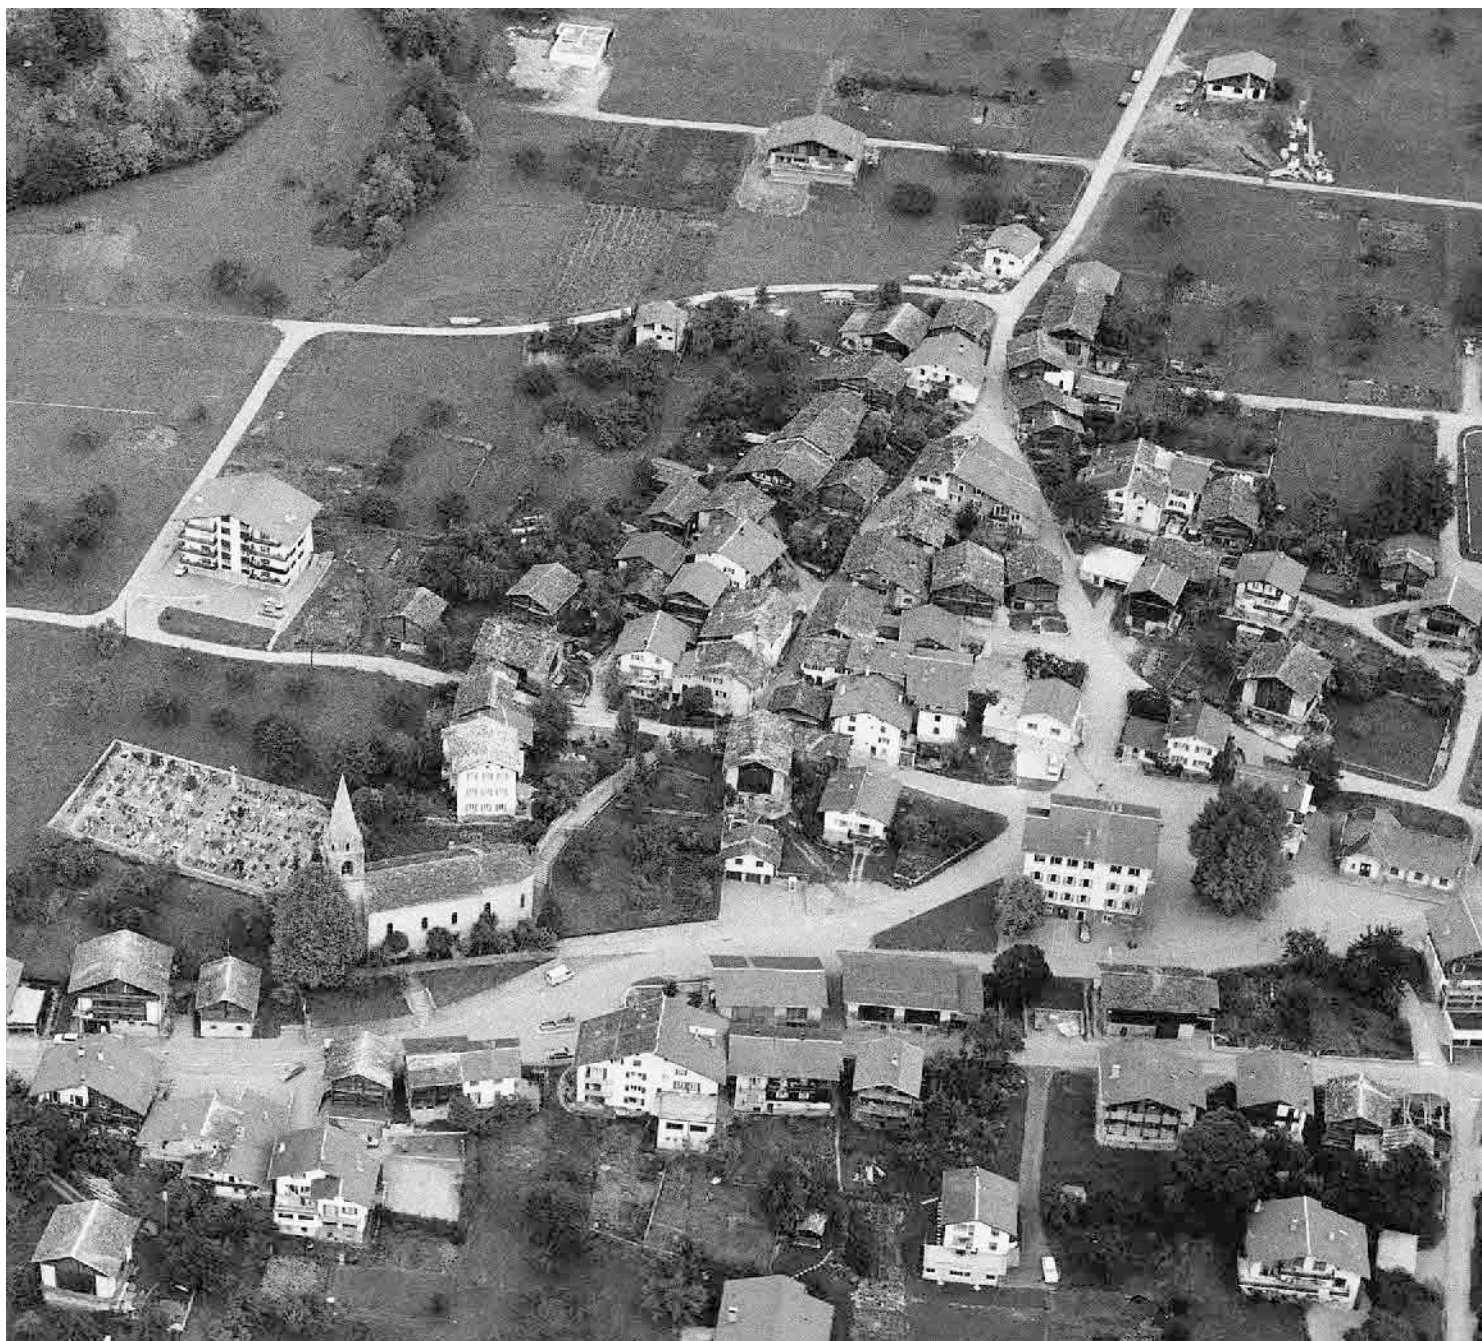
Photo aérienne Charles-André Meyer 1985, © SAT, canton du Valais, Sion

Implanté au pied du passage historique entre les vallées du Rhône et de l'Entremont par les hauteurs du Pas du Lin, le site se développe en éventail sur un cône alluvionnaire. Malgré sa modestie actuelle, il recèle plusieurs maisons-tours médiévales tardives.

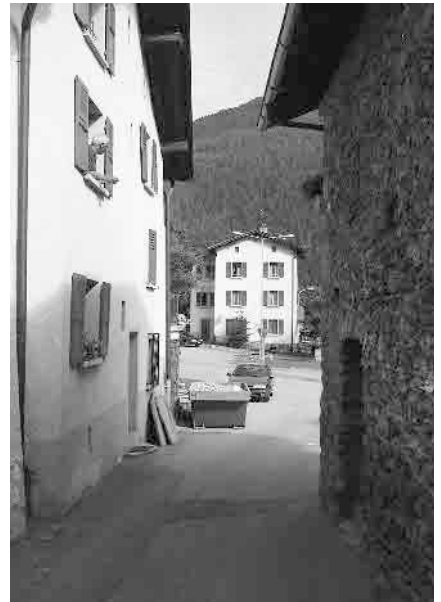
2

0.0.16	Ecole transformée et agrandie après 1945						o		2,3
	0.0.17	Salle de gymnastique de l'entre-deux-guerres ; Heimatstil tardif						o		
	0.0.18	Fromagerie datée 1937, dont la fonction participe au caractère public de l'environnement						o

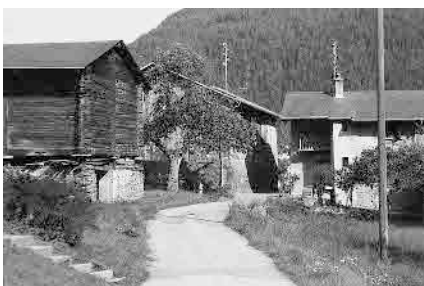
5

Type	Numéro	Désignation	Catégorie d'inventaire	Qualité spatiale	Qualité hist.-arch.	Signification	Obj. de sauvegarde	Observation	Perturbation	Photo n°
P	1	Tissu rural constituant le cœur de l'agglomération actuelle	AB	X	/	X	<b>A</b>			5,6
P	2	Développement le long de la route de passage, plus hétérogène	B	/	/	/	<b>B</b>			1,3,7,8,11,14
E	0.1	Noyau rural à l'entrée du site, constituant l'agglomération d'origine	A	X	X	X	<b>A</b>			4,12,13
PE	I	Espace vert central reliant les diverses composantes, essentiellement public	ab			X	<b>a</b>			9,10
EE	II	Près et champs, en partie construits, implantés en contre-haut de la route	ab			X	<b>a</b>			
EE	III	Terrains situés au premier plan de la silhouette, en aval de la route, largement occupés par des maisons individuelles à partir des années 1970	b			/	<b>b</b>			
EI	1.0.1	Maison avec tour d'escalier de taille réduite, sans doute 17 <sup>e</sup> s. ; mur avec important fruit				X	<b>A</b>			6

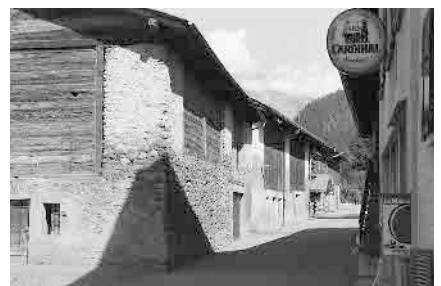
2.0.9	Rangée de dépendances typiques bordant l'espace libre formé notamment du préau de l'école						o		7
EI	0.1.10	Maison avec tour d'escalier portant la date de 1607 inscrite sur un linteau en pierre ouvragé				X	<b>A</b>			
EI	0.1.11	Tour d'escalier 16 <sup>e</sup> -17 <sup>e</sup> s. en pierre état de conservation ; date de 1865 sur un linteau ; la maison a été surélevée et totalement banalisée				X	<b>A</b>			12
