**Médières**

Commune de Bagnes, district d'Entremont, canton du Valais

ISOS  
Inventaire des sites construits à protéger  
en Suisse

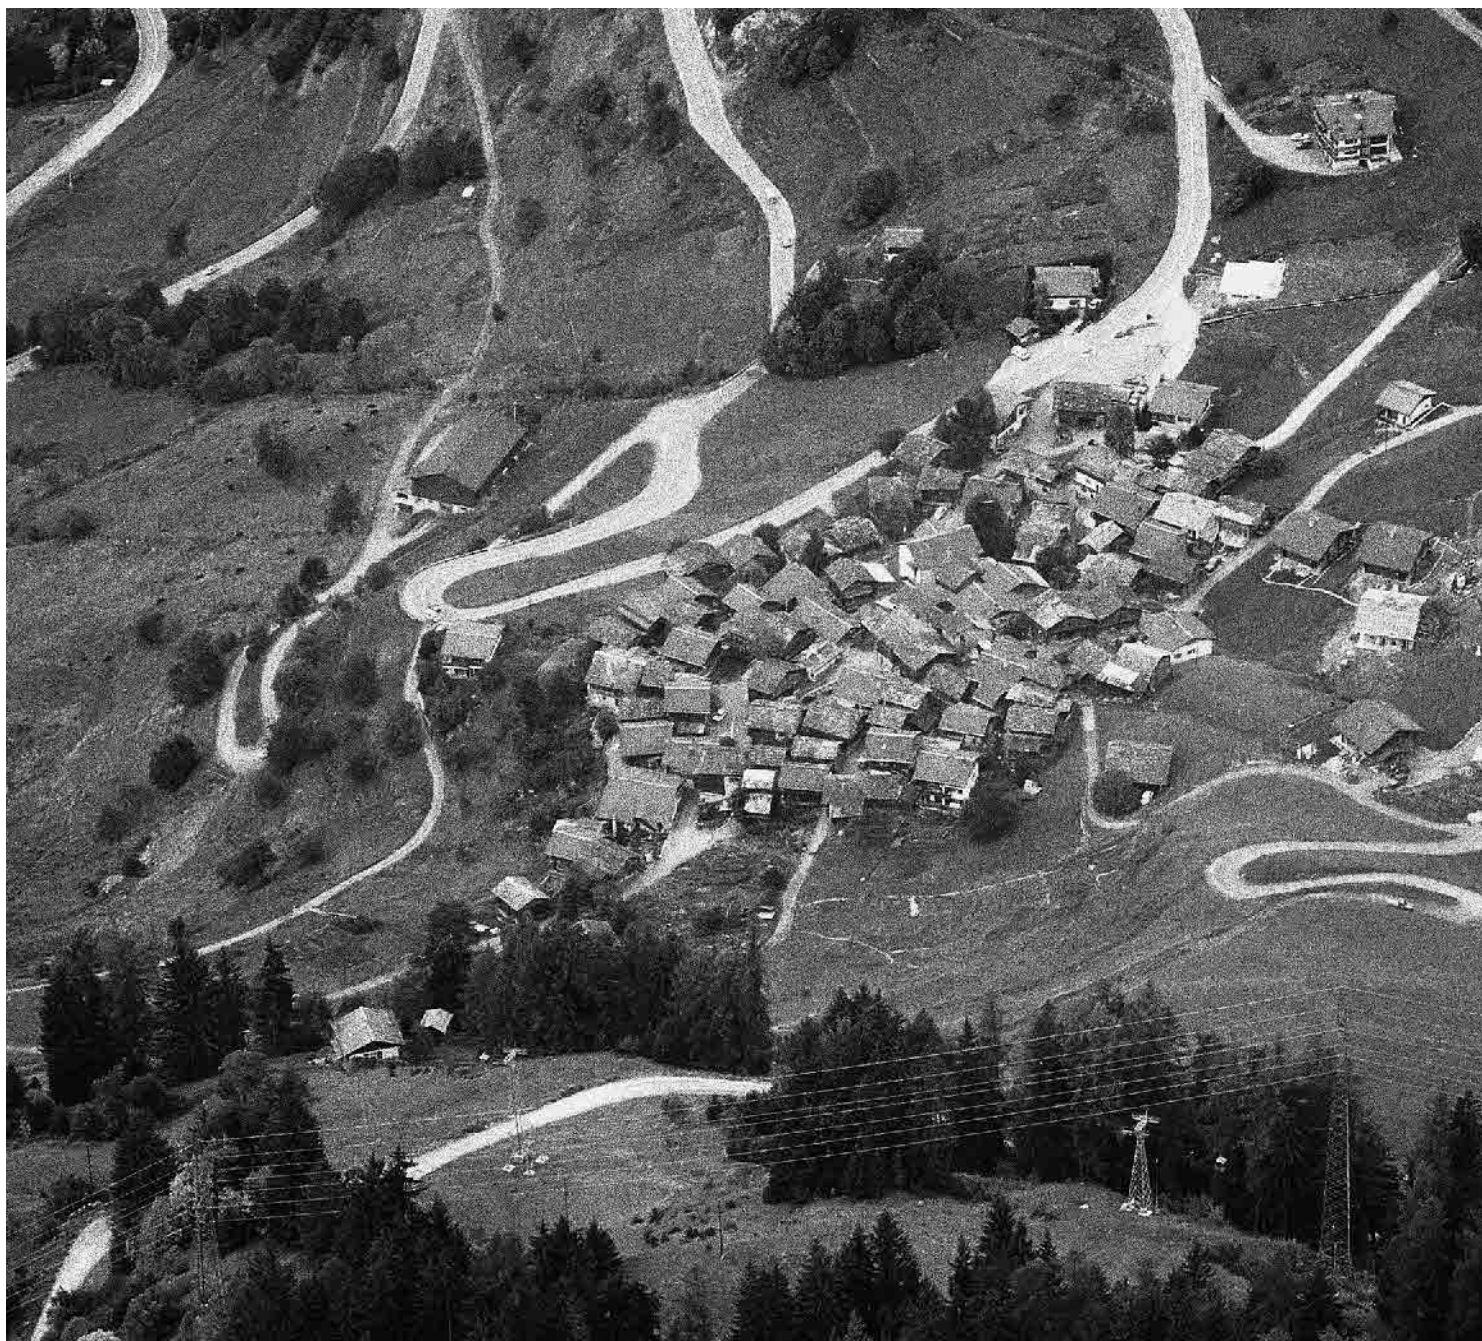
Photo aérienne Charles-André Meyer 1985, © SAT, Canton du Valais, Sion

Occupant une plate-forme prise dans le versant escarpé, irriguée par deux cours d'eau, le site se caractérise par sa structure concentrée et son ensoleillement. Le tissu dense, parcouru par un réseau diversifié de voies étroites, est dominé par les constructions en madriers.
