Dorf

Vättis

Gemeinde Pfäfers, Wahlkreis Sarganserland, Kanton St. Gallen

ISOS
Inventar der schützenswerten Ortsbilder
der Schweiz

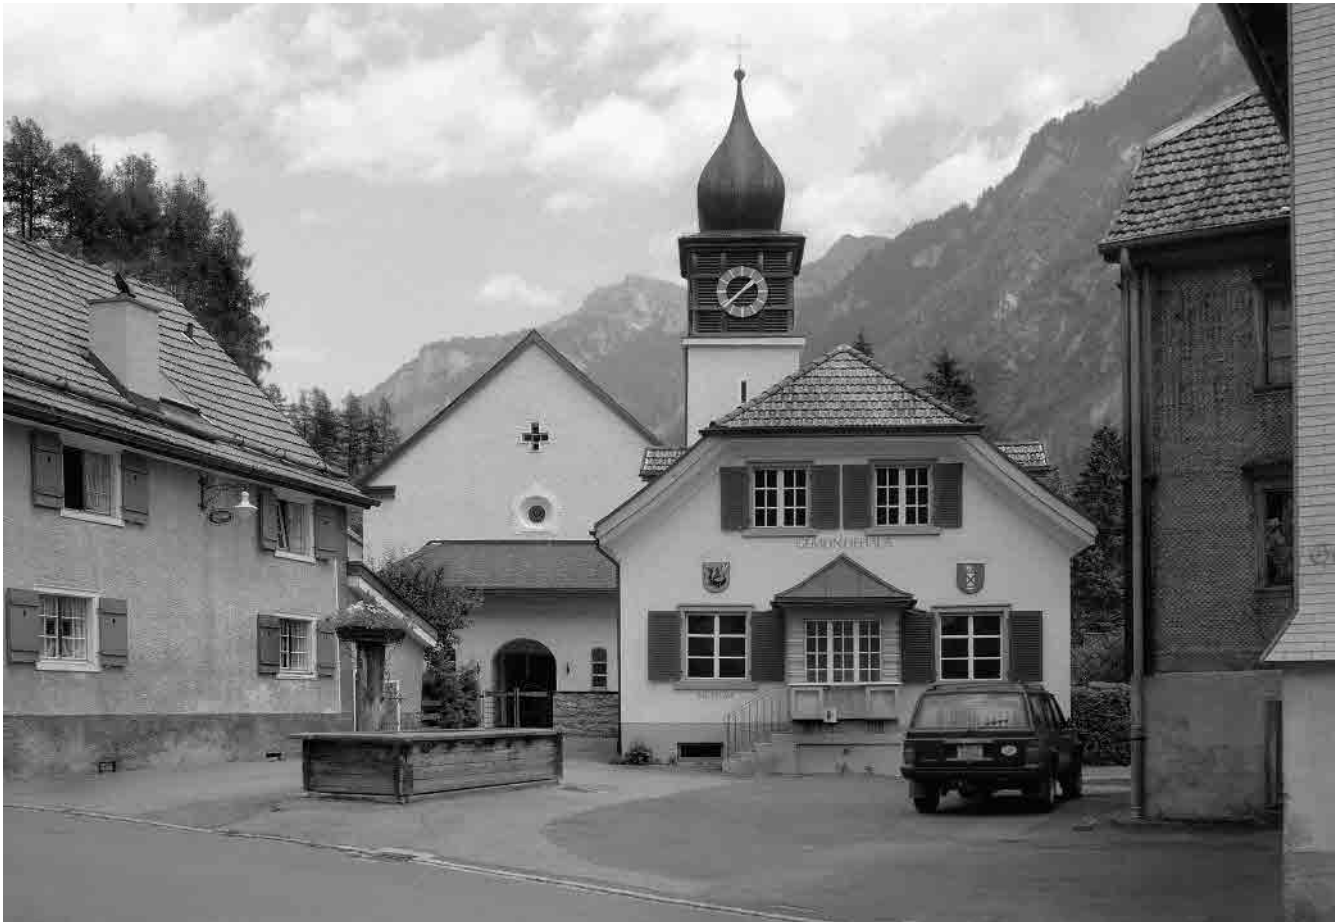
1 Ortskern, ehemaliges Gemeindehaus, Pfarrkirche St. Anian

1.1.3	Klar begrenzte Gassenräume im Dorfkern						o		2–5
	1.1.4	Ehem. Gemeindehaus, an Friedhofmauer gelehnt, 1-gesch. mit Krüppelwalmdach, davor kleiner Dorfplatz mit hölzernem Brunnen						o		1

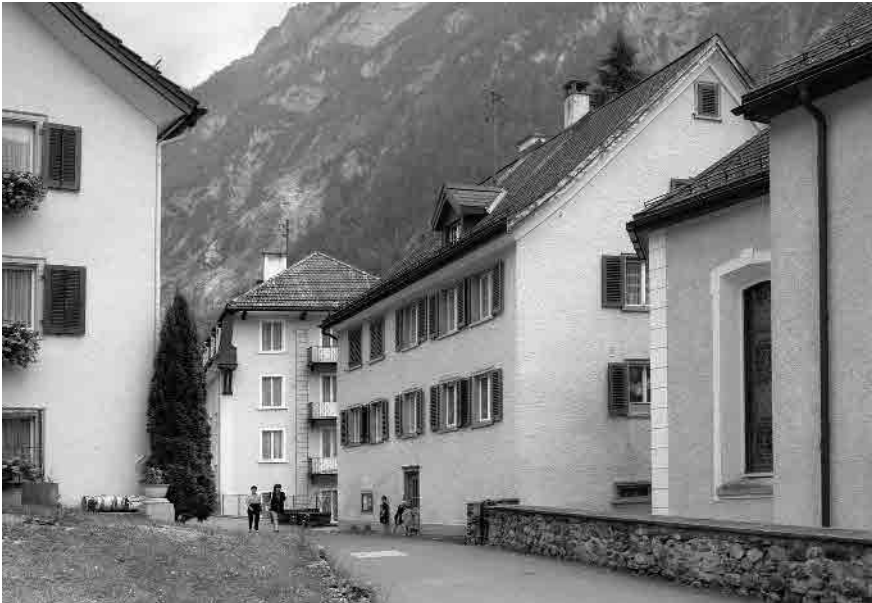
5 Kath. Pfarrhaus, 1735

1.0.6	Holzbaugewerbe an der Tamina, einfache Holzkonstruktion mit gedrungenem Betonturm						o		
	1.0.7	Einfamilienhaus, etwas aufdringlicher Putzbau mit verbretterter Giebelfront in heikler Lage, A. 21. Jh.						o		
B	1.1	Kompakter historischer Ortskern mit Kirchbezirk und ehem. Gemeindehaus	A	×	×	×	A			1–5,8
E	1.1.1	Kath. Pfarrkirche St. Anian in ummauertem Friedhof, 1695–97, spätere Erweiterungen, Turmbau 1862–64; neue Abdankungshalle				×	A	o		1,8
E	1.1.2	Kath. Pfarrhaus, verputztes Giebelhaus, erb. 1735 neben der Kirche				×	A			5

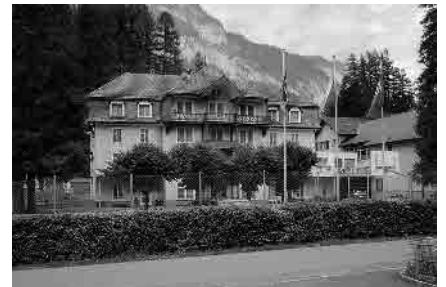
7 Privatschule

Art	Nummer	Benennung	Aufnahmekategorie	Räumliche Qualität	Arch. hist. Qualität	Bedeutung	Erhaltungsziel	Hinweis	Störend	Bild-Nr.
G	1	Ortsteil links der Tamina mit zentralen Funktionen, 17.–M. 20. Jh., einzelne Neubauten aus den letzten Jahrzehnten	AB	/	/	×	B			1–8
E	1.0.1	Schulhaus, einfacher 2-gesch. Baukörper mit hohen Fenstern und Satteldach, um 1900, Pausenplatz				×	A	o		
E	1.0.2	Privatschule mit Pausenplatz und Baumreihe, Putzbau mit Mittelrisalit und Mansardwalmdach, um 1900				×	A	o		7

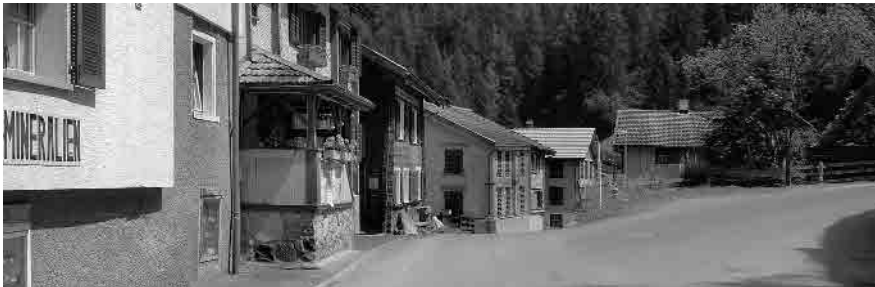
9 Ortsteil Winkel/Langgasse

2.0.3	Zweigesch. Wohnblock, E. 20. Jh., Einbruch in die filigrane Altbebauung							o	
	2.0.4	Hölzernes Kruzifix mit Christusdarstellung						o		
	2.0.5	Zimmerei/Schreinerei, hallenähnliche Konstruktion, Abschluss der linearen Bebauung						o		
B	2.1	Winkel/Langgasse, historische bäuerliche Altbebauung, einzelne auffallend hell verputzte Häuser	AB	×	/	×	A			9–19

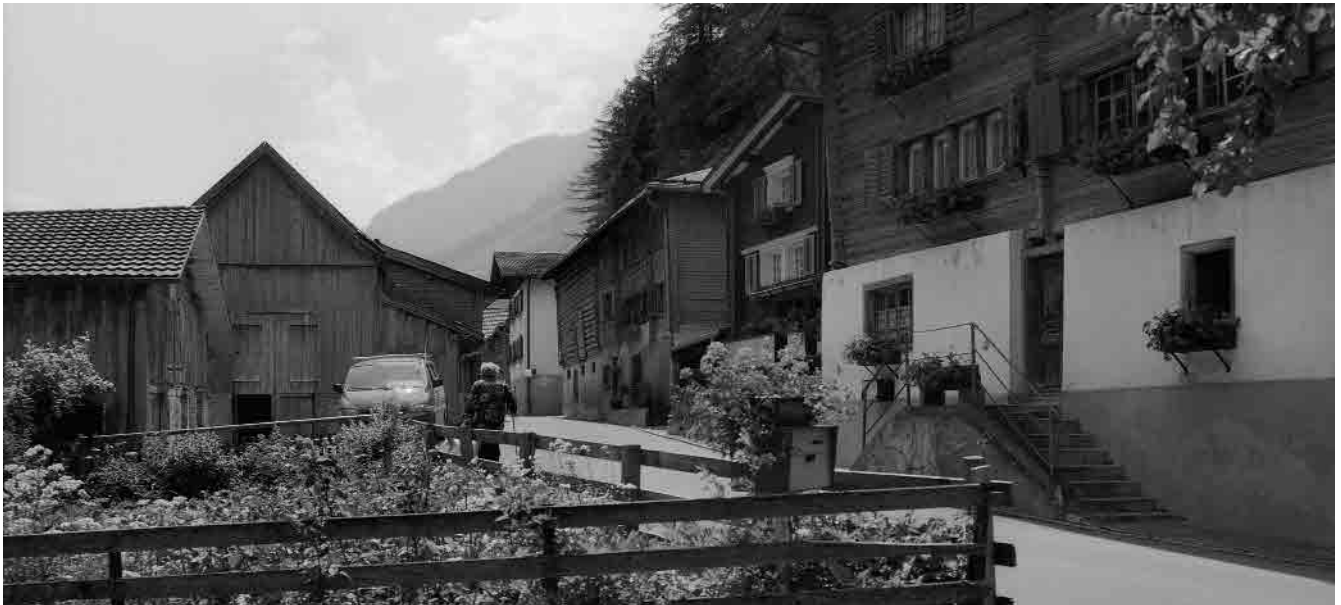
15 Langgasse

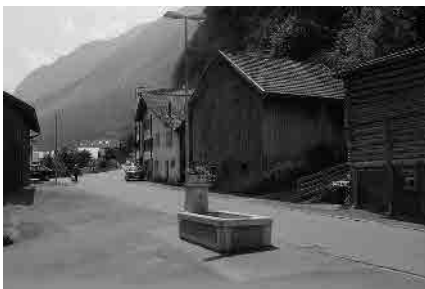
2.1.5	Feuerwehredepot und neuer Dorfbrunnen in Beton						o		16
	2.1.6	Ehem. Armenhaus, verputzter traufständiger Giebelbau mit einem Vollgeschoss, erb. 1841						o
